Binaların Isı Yalıtım Uygulamalarında Yapılan Hatalar

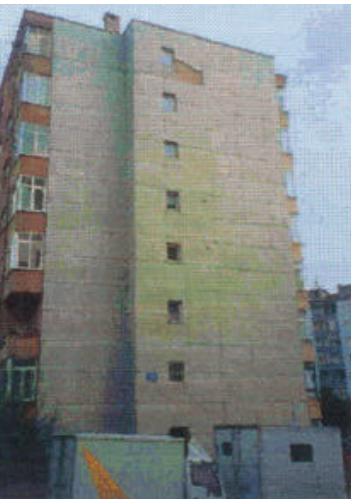
"Deneme yanılma yöntemi" ya da "olsa olsa metodu" olarak isimlendirilebileceğimiz yöntemler inşaat sektöründe sıkça rastladığımız uygulamalardır. Bu fotoğrafta, boyut stabilitesi olmayan levhaların altına ısı yalıtım levhalarının montajı ile yapılmış bir uygulama görülmektedir. Birbiri ile uyumlulukları (su buharı geçirgenlikleri, su emme değerleri, yapışma ve kopma değerleri, genleşme ve shrink özellikleri v.b) test edilmiş malzemeler arasın-

daki ısı farklılıklar sonucu boyut değişimleri ve bu değişim sırasında malzemelerin birbirini itmesi nedeniyle de hasar oluşmuştur. İlk maliyeti ucuz gibi görünen bu uygulamada, hasar yıllar içinde devam edeceğinden yapılan tüm harcamalar boşunadır ve uygulama maliyetleri yüksektir.

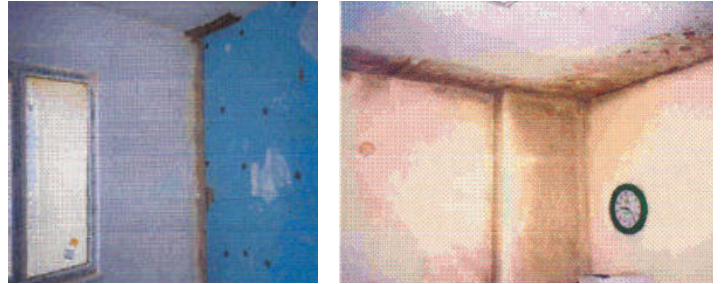
İç yüzeylerden yapılan yalıtımlarda, ısı köprüleri için önlem alınmadığında, özellikle ısı yalıtımı yapılan cephelere komşu kolon, kiriş ve döşemelerde yoğunlaşma oluşmakta, dolayısıyla ısı kayıpları kaçınılmaz hale gelmektedir.

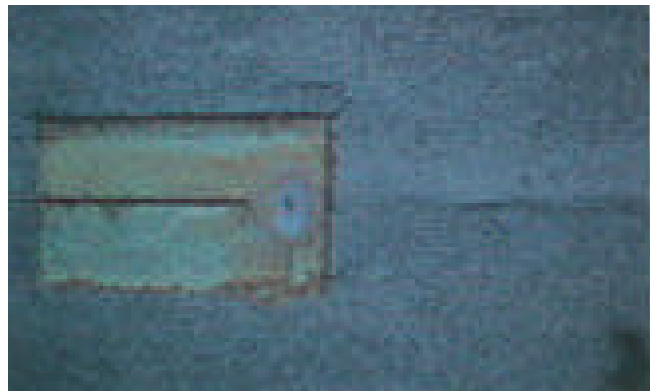
1. Dübel montajlarının yanlış yapılması,
2. Dübel deliğinin büyük açılması,
3. Kalitesiz dübel kullanılması (düşük sıcaklıklarda kırılanlaşan, taşıma gücü zayıf v.b.,)

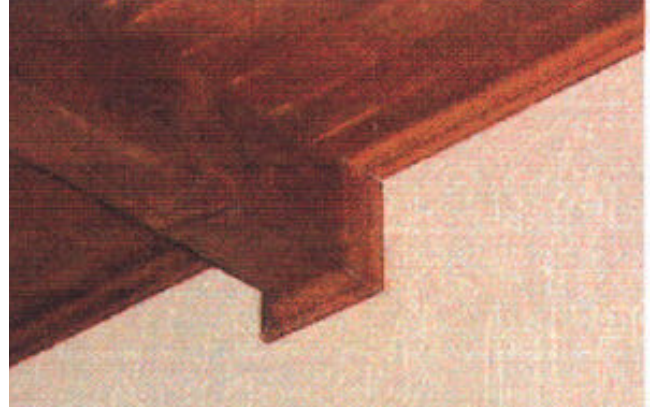
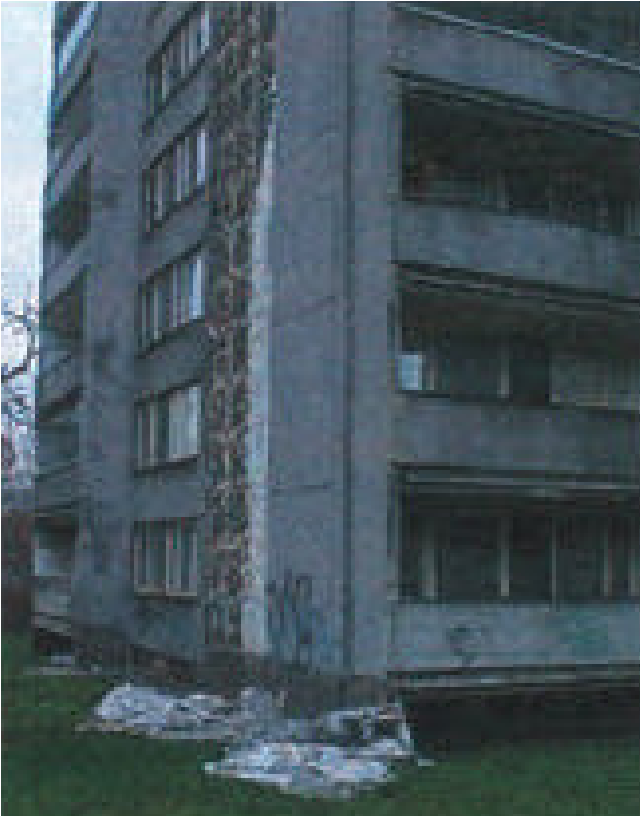
4. Bina rüzgar yüklerinin dikkate alınmaması sonucu eksik dübel kullanımı,
5. Isı yalıtım levhası sıvasının ince yapılması (2mm.) sonucu sıvada dökülme problemleri,
6. Isı yalıtım levhalarının şaşırtmacalı olarak yerleştirilmesi,
7. Donatı filesinin kalitesiz olması, alkali dirençli olmaması,
8. Donatı filesi uygulamasında file bindirmelerinin yapılmaması,
9. Isı yalıtım levhalarının arasında 2-4 mm. boşluk bulunması halinde bu boşluğun harç veya sıva ile doldurulması,
10. Su yalıtımı ile ısı yalıtımının birleşim detaylarının iyi çözülmemesi
11. Binalardaki parapet üstlerinin bir harpuşta ile korunmaması
12. Ahşap, kiriş, sundurma direkleri gibi elemanlar ile ısı yalıtım sistemi birleşim detaylarının doğru çözülememesi de pazarda karşılaşılan hatalardan başlıcalarıdır.

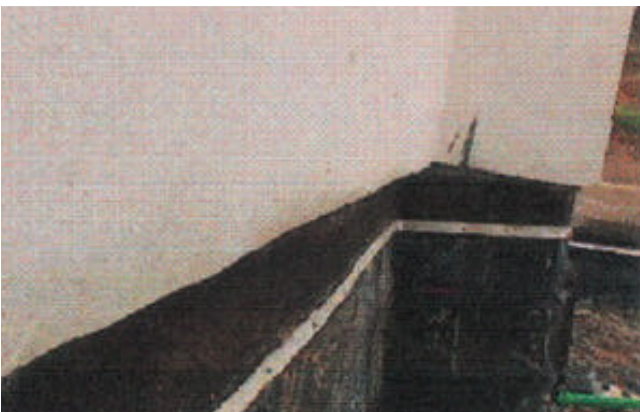
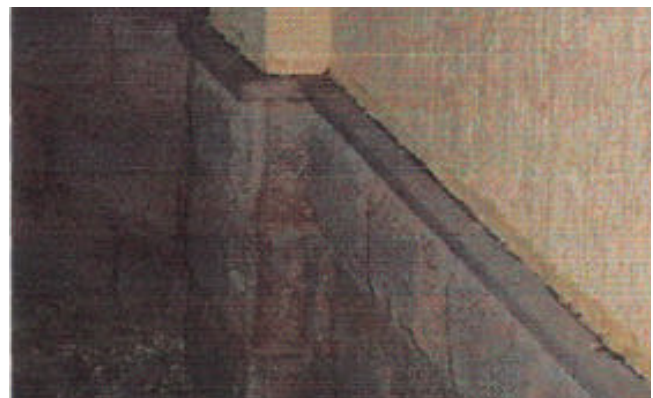
1. Yağmur borularının ve paratoner hatlarının sistemin içine gömülmesi,
2. Balkon ve bina çıkımlarındaki detayların çözülememesi nedeni ile ısı köprülerinin oluşması

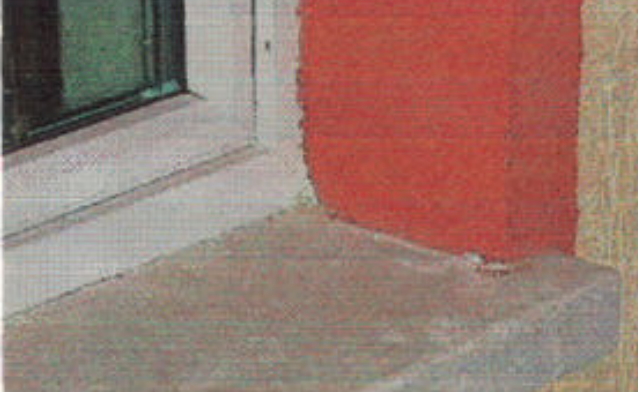
3. Dilatasyonlarda profil kullanılmaması veya yanlış ve uygun olmayan profillerin kullanılması,
4. Yağmur ve kar sularının birikebileceği yanlış detayların sonucunda sistemin su emmesi, ısı yalıtım sisteminde hasarlar oluşturan problem kaynaklarıdır.

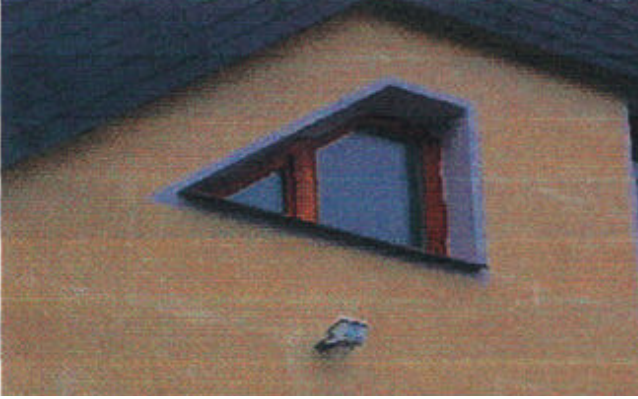
1. B1 yangın sınıfında olmayan EPS kullanılması,
2. Isı yalıtım levhalarının mantolama sistemi için uygun olmaması;

- a. Standartlara uymayan ve sıva tutucu bir empenye sistemi olmayan taşıyıcı,

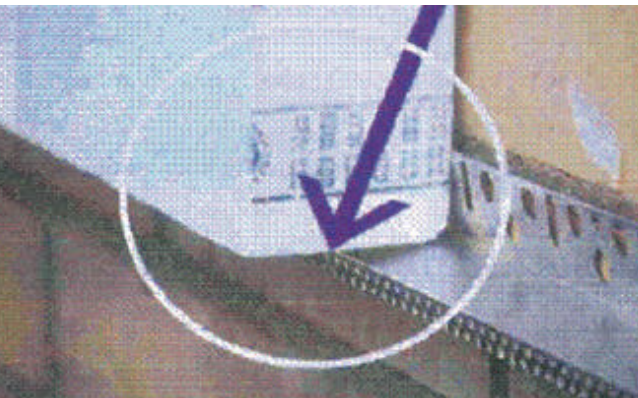
- b. Standartlara uymayan, boyut stabilitesi kazanmamış (dindendirilmemiş) EPS,
- c. Standartlara uymayan, düşük yoğunluklu, zırlı XPS,
- d. Ölçüleri uyumsuz profillerin kullanımı da ısı yalıtım sisteminin verimliliğini olumsuz etkileyen sorunlar arasındadır.

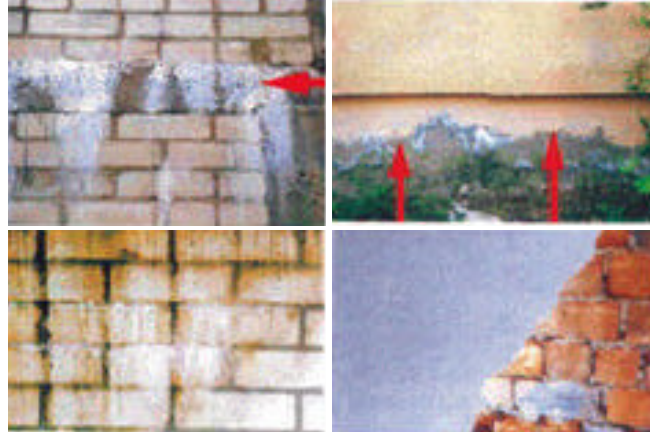
1. Tozuyan, kirli, yağlı yüzeyler,
2. Tuz kusması olan cepheler,
3. Yosun ve bakteri üremiş cepheler,
4. Düzgün olmayan, gevşek zeminler, ısı yalıtım uygulamalarından önce çözümlenmemeleri halinde sorun oluşturacak problem kaynaklarıdır.
