Korozyonun Su Yalıtım ile Önlenmesi ve Türkiye'nin Deprem Gerçeği

BTM A.Ş.

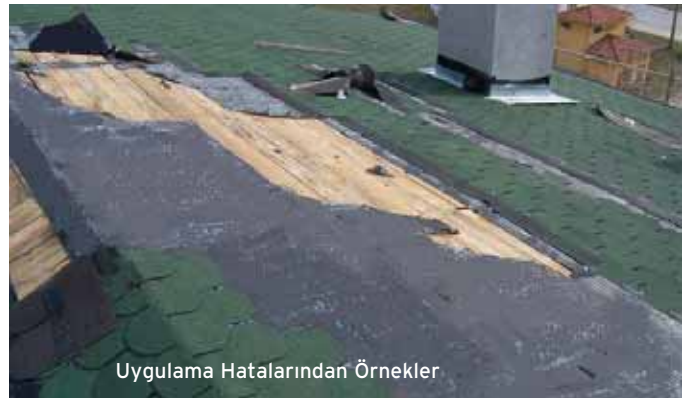
Uygulama Hatalarından Örnekler

Shingle levhaların doğru bir şekilde uygulanabilmeleri için öncelikle, sağlam ve düzgün bir altyapı gerekmektedir. Bu altyapı OSB (Oriented Strand Boards) levhalar veya su kontraplağı gibi panellerin kullanılmasıyla mümkündür.

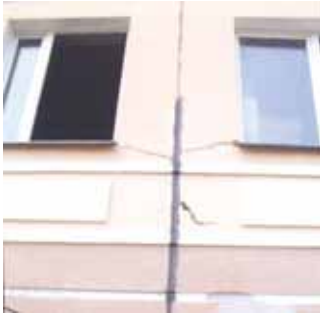
Uygulama Hatalarından Örnekler

Gerektiği halde derzler bırakılmamışsa, ısı değişimine maruz veya farklı oturma eğiliminde olan yapı elemanlarında, çeşitli gerilmeler meydana gelmektedir. Bu gerilmeler yapının sisteminde veya mevzi olarak bazı bölgelerinde çatlaklar meydana getirmektedir. Bu çatlaklar, oluşan gerilmenin düzeyine göre tahripkar ve derin olabilmekte; özellikle ince yapıda rahatsız edici bir görüntü meydana getirmektedirler.

Yapının dış kabuğunda oluşan söz konusu çatlaklar, yapının içine su girmesine veya en azından aşırı nem birikmesine neden olmakta; şayet eleman içerisinde ısı yalıtım malzemesi varsa, malzemenin yalıtım işlevini önemli ölçüde azalmaktadır. Bunun için de derz aralığı, derz dolgu malzemesinin esneklik düzeyine göre belirlenmeli ve esnekliği zamanla azalmayan nitelikte dolgu malzemesi seçilmelidir.

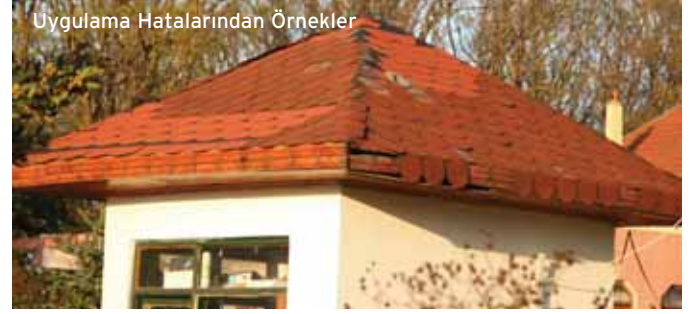
Uygulama Hatalarından Örnekler

6- İkinci kat örtünün serim yönüne 90 derece dik uygulanması hatadır. İkinci kat aynı yönde birinci katın istikametinde alttaki

ek yerlerini ortalayacak şekilde açılmalıdır.

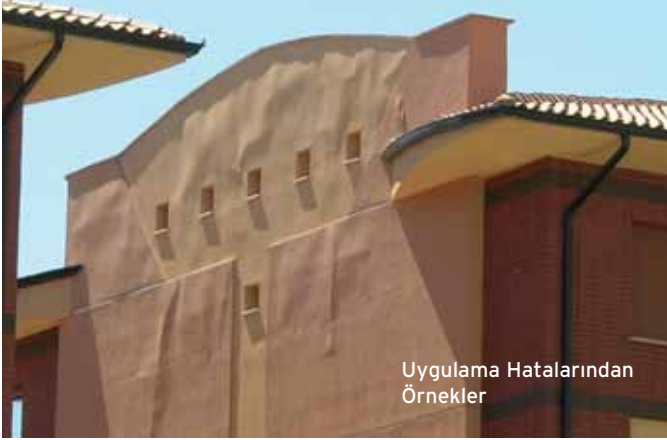
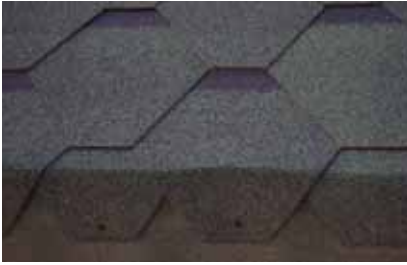
Uygulama Hatalarından Örnekler

Yalıtımın sonlanma noktaları genelde çok hata yapılan bölgeler olmaktadır. Yalıtım ile parapet duvarının ara kesiti, bu bölgelerden birisidir. Malzemelerin farklı genleşmesinin neden ol-

duğu gerilmeler, parapet duvarı ile yalıtımın birleşme noktasında çatlakların oluşmasına ve bu bölgeden su girmesine ne-

den olmaktadır. En çok hata yapılan yalıtım sonlanma noktalarından biri de, yalıtım ile su giderleri birleşim noktalarıdır. Çoğunlukla bu bölge uygun düzenlenmediği için, te-

ras çatı yüzey suları, yalıtımın alt katlarına dağılmakta ve çeşitli hasarlara neden olmaktadır.
